แนวปฏิบัติที่ดี เรื่อง การประเมินความสามารถในการรับน้ำหนักของอาคารเก่าภายหลังการปรับปรุงอาคาร โดยการเพิ่มน้ำหนักแท่งค้ำน้ำและลิฟท์

สังกัด / หน่วยงาน คณะเทคโนโลยีอุตสาหกรรม

โครงการปรับปรุงอาคารโรงแรม TARIT ART HOTEL ซึ่งตั้งอยู่ในเขตอำเภอเมือง จังหวัดแพร่ มีการดำเนินการหลายส่วนด้วยกัน ได้แก่ การปรับปรุงฟังก์ชันการใช้งานอาคาร รูปทรงความสวยงามภายในและภายนอกของอาคาร ซึ่งส่วนใหญ่เป็นงานทางด้านสถาปัตยกรรม(Architecture) เนื่องจากเจ้าของอาคารต้องการให้โรงแรมมีความสวยงาม ทันสมัย และมีฟังก์ชันการใช้งานอาคารที่หลากหลาย ครบถ้วนมากขึ้น เช่น ห้องพักที่มีลักษณะหลากหลาย ห้องประชุมสัมมนา ห้องอาหาร เป็นต้น แต่อย่างไรก็ตามยังมีการดำเนินการเกี่ยวกับงานทางด้านโครงสร้าง (Structure) ดังนี้คือ การเพิ่มแท่งค้ำน้ำที่ชั้นดาดฟ้าจากเดิมความจุ 20,000 ลิตร (20 ต้น) เป็นความจุ 24,000 ลิตร (24 ต้น) และการเพิ่มลิฟท์จากเดิมขนาด 450 กิโลกรัม 1 ชุด เป็นเพิ่มลิฟท์ขนาด 750 กิโลกรัมอีก 1 ชุด เพื่อให้สามารถรองรับการใช้งานอาคารได้อย่างเหมาะสม โดยที่อาคารยังมีความมั่นคงแข็งแรงปลอดภัย ดังนั้นจึงมีความจำเป็นอย่างยิ่งที่จะต้องดำเนินการตรวจสอบด้านความมั่นคงแข็งแรงของอาคารว่าสามารถดำเนินการปรับปรุงอาคารได้ตามความต้องการหรือไม่ เพื่อความปลอดภัยต่อผู้ใช้อาคารและชุมชนในพื้นที่บริเวณอาคาร

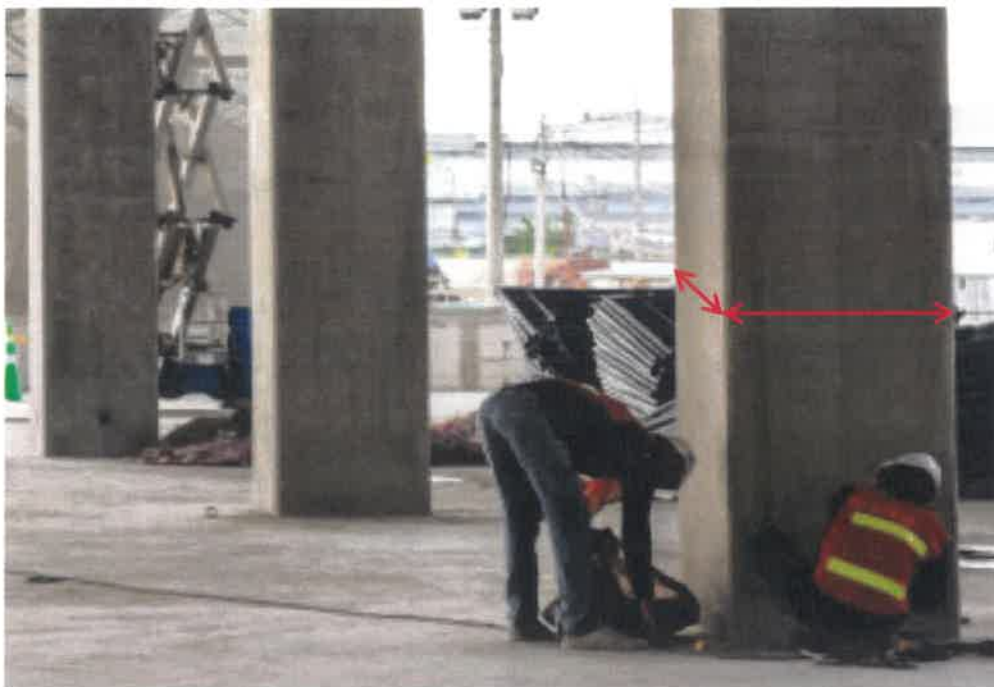
ภาพที่ 5 เก็บข้อมูลขนาดของโครงสร้างเสาตรวจสอบกับแบบก่อสร้าง

3) เก็บรวบรวมข้อมูลขนาดขององค์อาคารต่างๆ โดยการวัดขนาดจริงที่ Site งาน

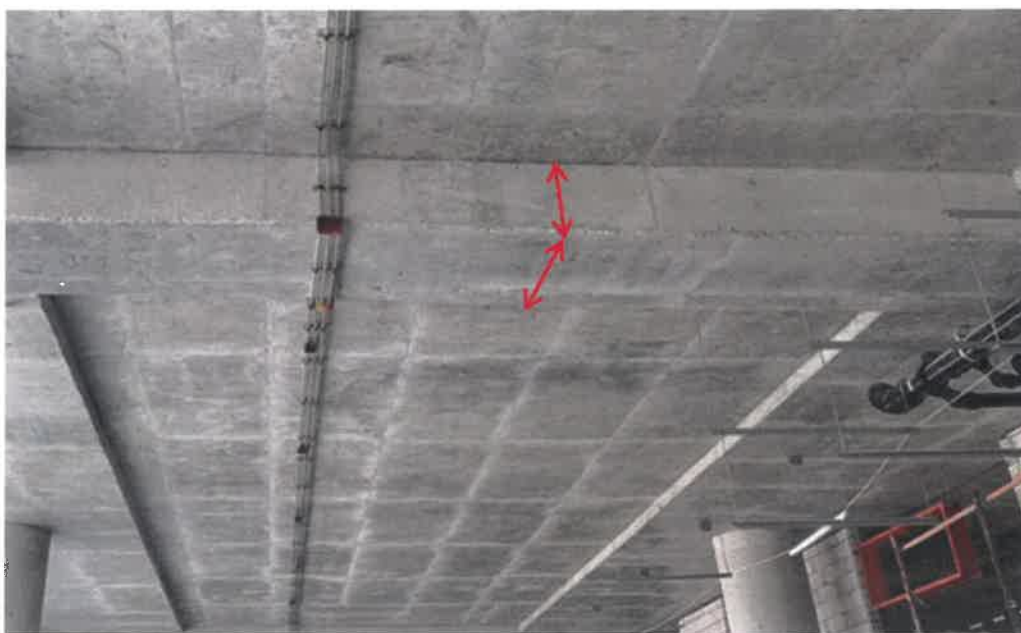
ภาพที่ 6 เก็บข้อมูลขนาดของโครงสร้างคานตรวจสอบกับแบบก่อสร้าง

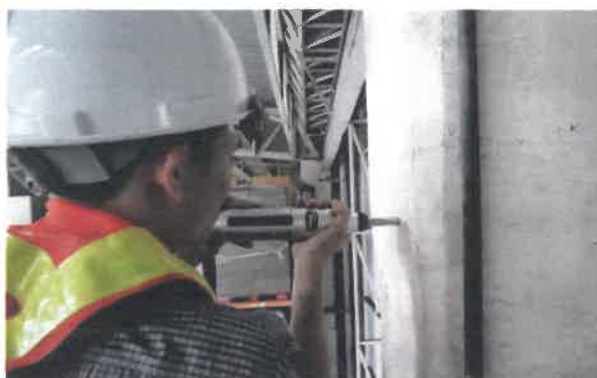
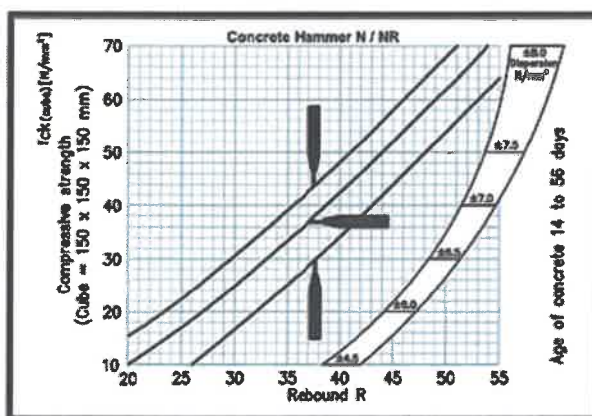
ภาพที่ 7 เก็บข้อมูลกำลังรับแรงอัดของคอนกรีตโดยการทดสอบ Schmidt hammer

1) เก็บรวบรวมข้อมูล ค่ากำลังอัดของคอนกรีตโดยการทำการทดสอบโดยไม่ทำลาย ในที่นี้คือ การหาค่ากำลังอัดของคอนกรีตด้วย SCHMIDT HAMMER

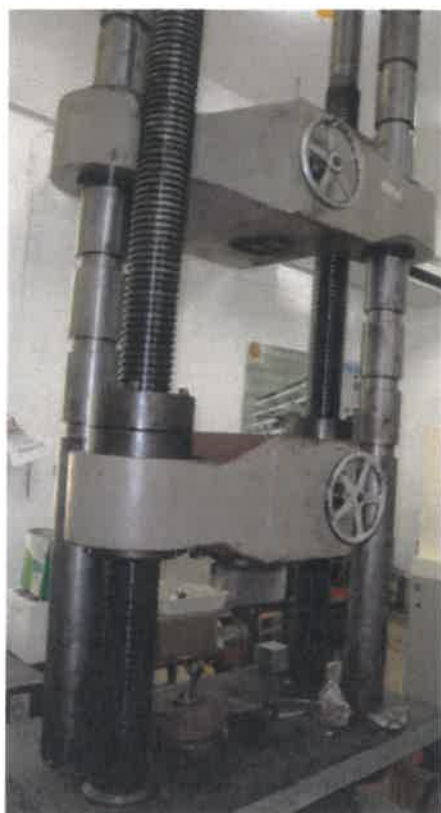
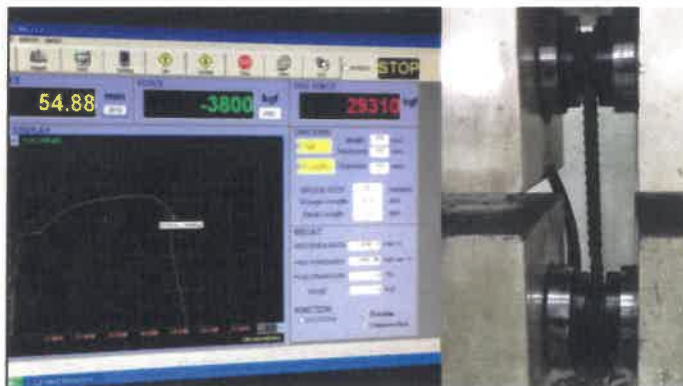
ภาพที่ 8 เก็บข้อมูลกำลังรับแรงดึงของเหล็กเสริมโดยการทดสอบ Tensile test

2) เก็บรวบรวมข้อมูล ค่ากำลังรับแรงดึงของเหล็กเสริมคอนกรีตโดยการทดสอบ TENSION TEST OF REINFORCEMENT BARS
